## LIDAR VERİLƏNLƏRİNİN VƏ COĞRAFI İNFORMASIYA TEXNOLOGİYALARININ TƏBİİ MƏNŞƏLİ FÖVQƏLADƏ HALLARDA TƏTBİQİ MƏSƏLƏLƏRİ

**Application issues of LIDAR data and geographic information technologies in emergency situations of natural character**

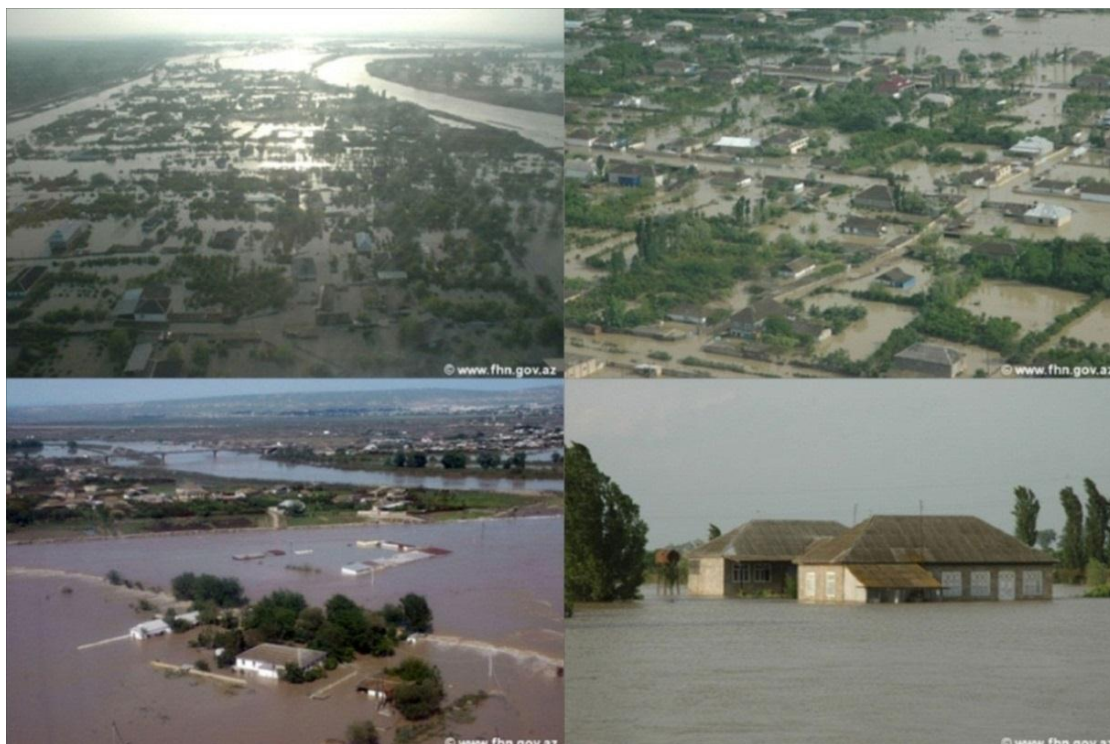
Şəkil 1. Daşqın nəticəsində su basmış sahələrdən fraqmentlər (www.fhn.gov.az)

2010-cu ildə Kür-Araz çaylarında baş vermiş daşqınlar nəticəsində sosial və ictimai tikililər, o cümlədən müxtəlif təyinatlı torpaq sahələri subasmaya məruz qalmış və nəticədə mövcud infrastrukturaya iri həcmli ziyan dəymişdir (şəkil 1, cədvəl 1) [2]. Məhz bu səbəbdən, su basmış sahələrdə əmlakların təyin edilməsi görülmək tədbirlərin planlaşdırılmasında və icra olunmasında öz həllini gözləyən aktual məsələlərdəndir. Eyni zamanda, gələcəkdə daşqın hadisələrinin və çay sahillərində eroziya proseslərinin qarşısının alınması, o cümlədən su basmış sahələrin və orada mövcud əmlakların təyin edilməsi istiqamətində qarşıya çıxan əsas məsələlərdən biri də ərazinin mütləq hündürlüklərini özündə əks etdirən yüksək həssaslı modelin işlənməsidir. Belə ki, Azərbaycan Respublikasının ərazisi dünyanın təbii fəlakətlərə məruz qalan regionlarından biridir. Regionda sel, daşqın, sürüşmə hadisələri və subasma halları ölkənin iqtisadiyyatına xeyli zərər vurmaqla səciyyəlidir. Miqyasına, əhatə dairəsinə və dağıdıcı təsirinə görə sellər və daşqınlar xüsusi ilə təhlükəlidir. Sel təhlükəli dağ çaylarında sel sularının müvəqqəti toplanması üçün sututarlar, seltutucu və selötürücü qurğular kifayət qədər inşa

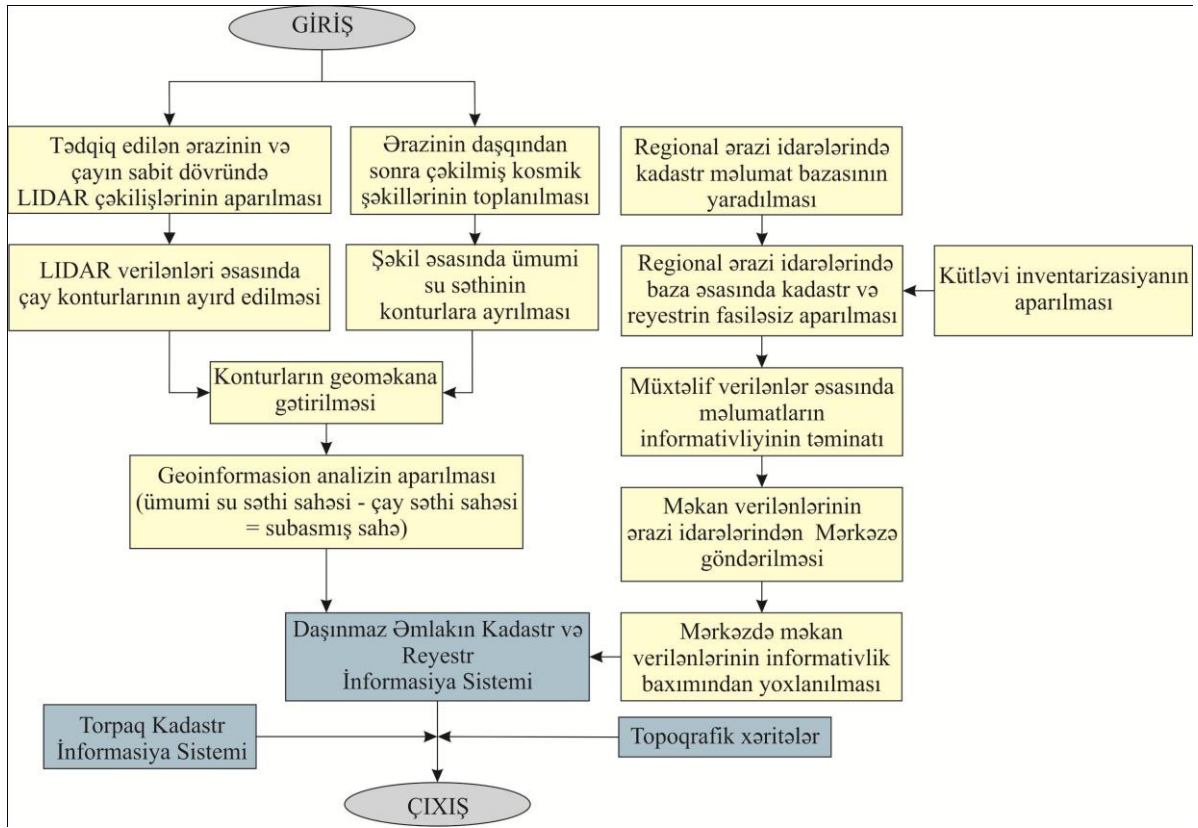
Şəkil 2. Su basmış sahələrin və ərazidə mövcud olan daşınmaz əmlakların təyini metodunun blok sxemi

Qarşıya qoyulmuş məsələlərin həlli üçün tərəfimizdən “daşqın zamanı su basmış sahələrin təyin edilməsini və daşınmaz əmlaklara dəyən ziyanın operativ qiymətləndirilməsini” təmin edən metod işlənmişdir (şəkil 2). Təklif edilən metodun tətbiqi üçün aerokosmik məlumatlardan, LIDAR verilənlərindən və CİS texnologiyalarından istifadə edilmiş və tədqiqat ərazisi kimi daşqın zamanı subasmaya məruz qalan Saatlı və Sabirabad rayonları seçilmişdir.

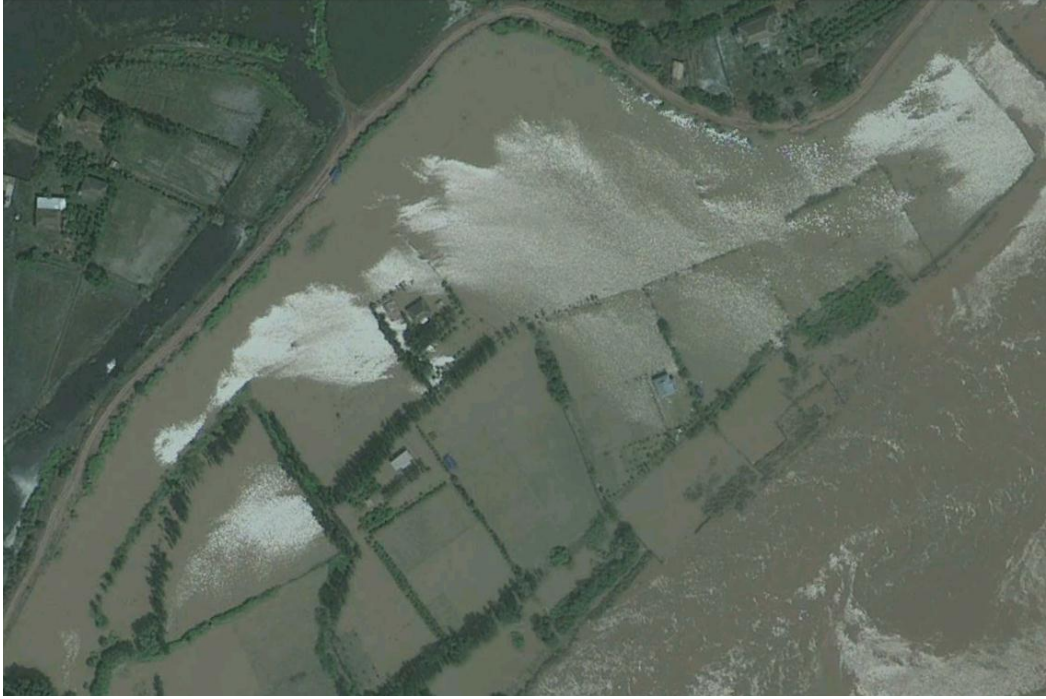
Şəkil 3. Daşqın nəticəsində Nərimankənd ərazisinin su basmış sahəsi

Metodun tətbiqi üçün ilkin olaraq Saatlı rayonunun Nərimankənd ərazisinin su basmış sahəsinin təyin edilməsi ön plana çəkilmişdir (şəkil 3). Bunun üçün isə ərazinin GeoEye peykinin verilənlərinin oktyabr-noyabr (sabit dövr) aylarına aid LIDAR verilənlərinin üzərinə gətirilməsi təmin edilmişdir. Bunun nəticəsi olaraq, daşqın zamanı tədqiqat ərazisinin ümumi su basmış sahəsinin müəyyən edilməsinə nail olunmuşdur (şəkil 4).

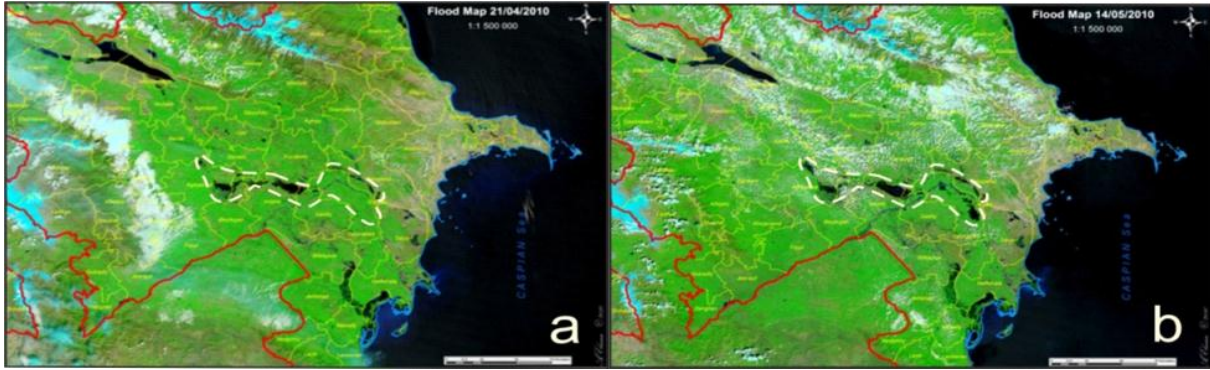
Şəkil 5. MODIS TERRA (a-daşqından əvvəl 21.04.2010, b-daşqından sonra 14.05.2010)

Tədqiqat işində, 21.04.2010 və 14.05.2010 tarixlərinə aid MODIS TERRA verilənlərindən istifadə etməklə, daşqın zamanı su basmış ərazilərin müşahidə edilməsi və CİS texnologiyalarının tətbiqi ilə geoinformasion analizlərin aparılması mümkün olmuşdur (şəkil 5).

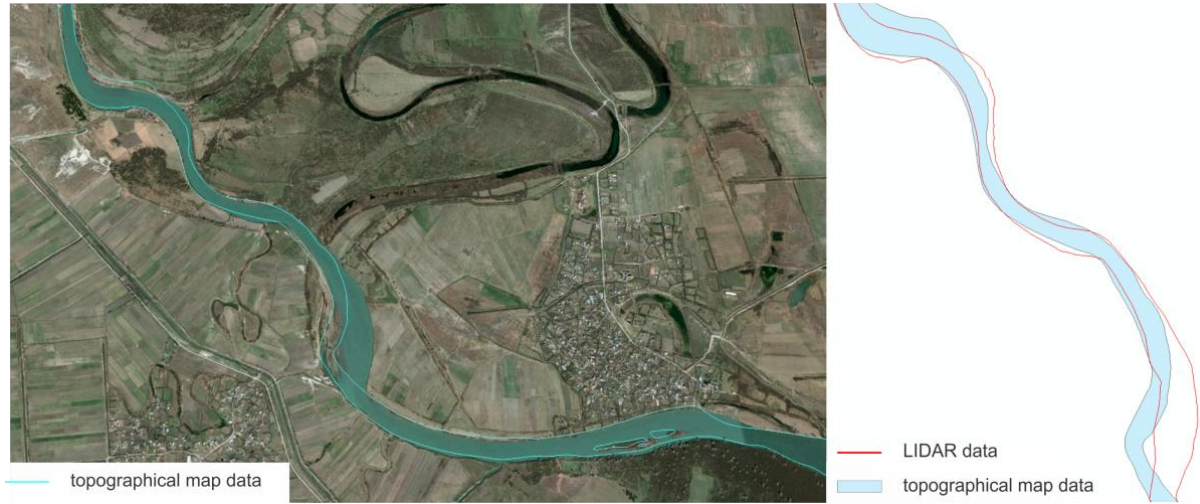
Şəkil 7. Kür çayında meandr prosesinin aktiv olmasından təqdimat

Kür çayının LIDAR verilənləri və topo xəritələr əsasında müqayisəli analizi aparılmış (1983-2010) və çayda meandr əmələgəlmə prosesinin aktiv olması aşkara çıxarılmışdır. Bu proses UTM proyeksiyasına əsasən 697181/4476427 koordinatları əhatə edən sahədə daha kəskin şəkildə özünü göstərmişdir (şəkil 7).
